# 해빙기 건설현장 안전보건 가이드라인

2019. 2.

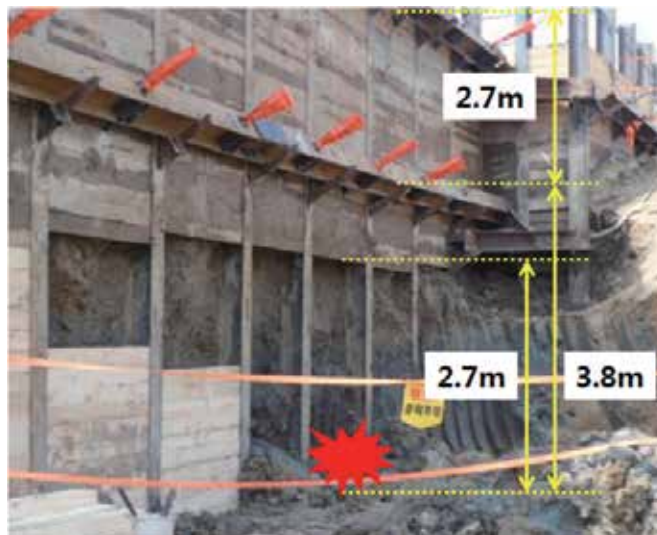
#### 재해 상황도

| 재해개요 | 2014년 4월 서울시 강서구 소재 ○○건설(주), ○○지구 아파트 건설공사 현장에서, 흙막이 지보공 띠장 2단 아래 약 3.8m 깊이 지점에서 피재자가 토류판 설치를 위해 엄지말뚝(H-pile) 사이의 토사를 삽으로 제거하는 작업 중, 엄지말뚝 사이 굴착면 일부 토사가 붕괴되며 토사더미가 피재자를 가격하여 사망한 것으로 추정되는 재해임 | | |

- **작업계획서 작성 및 준수 철저**
  - 굴착면의 높이가 2미터 이상이 되는 지반의 굴착작업을 하는 경우 작업계획서를 작성하고 그 계획에 따라 작업을 하도록 하여야 함
- **지반의 붕괴 등에 의한 위험 방지조치 철저**
  - 굴착작업에 있어 지반의 붕괴 또는 토석의 낙하에 의하여 작업자에게 위험을 미칠 우려가 있는 경우에는 미리 흙막이 지보공의 설치, 방호망의 설치 및 작업자의 출입금지 등 위험 방지조치를 하여야 함

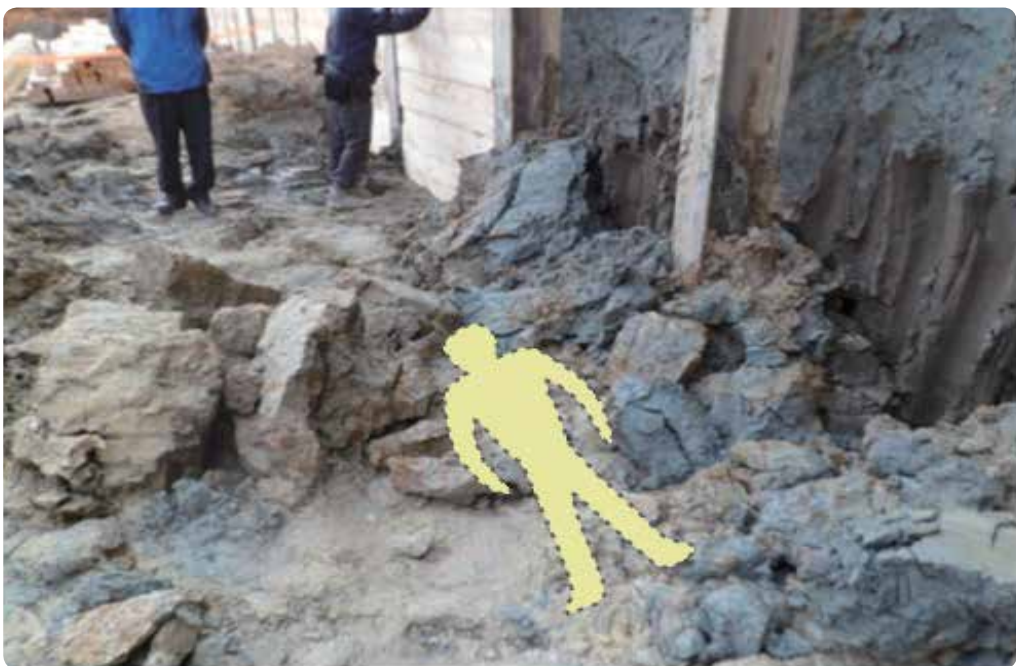
[사진 2] 재해자 발견 당시(추정)

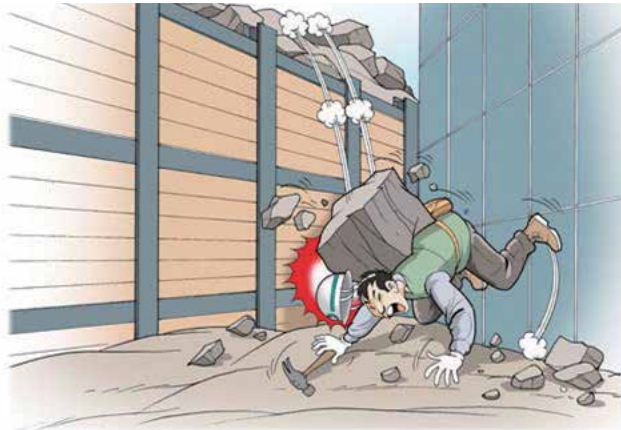
#### 재해 상황도

| 재해개요 | 2017년 2월 경산시 소재 경산 ○○○ 신축공사 현장에서 흙막이가시설 되메우기 구간 하부에 있던 ○○건설(주) 소속 재해자(보통인부)가 흙막이 가시설 상단에서 약 12m 아래로 떨어진 토석이 머리를 강타하여 사망 | | |

- 차량계 건설기계(굴삭기) 작업시 하부 근로자 출입통제 철저
  - 지반의 붕괴 또는 토석 등의 낙하에 의하여 근로자에게 위험을 미칠 수 있는 장소에는 근로자의 출입금지 조치 철저(유도자 배치, 안전표지판 설치 등)
- 흙막이가시설 해체작업구간 낙하에 의한 위험방지 실시
  - 되메우기를 위한 성토재 적치시 흙막이가시설 상단 단부에서 안전한 이격거리를 유지하고 토질에 따른 적정 기울기를 확보 및 낙하의 위험이 있는 토석은 제거하여야 함
- 차량계 건설기계(굴삭기) 작업시 사전조사 실시 및 작업계획서 작성
  - 차량계 건설기계(굴삭기)사용 시 작업시작 전 해당기계의 전락, 지반의 붕괴 등으로 인한 근로자의 위험을 방지하기 위해 해당 작업장소의 지형이나 지반상태 등을 사전에 점검하고, 차량계 건설기계의 종류와 성능, 운행경로, 작업방법 등이 포함된 작업계획서를 작성하고 이를 해당 근로자에게 주지하여야 함

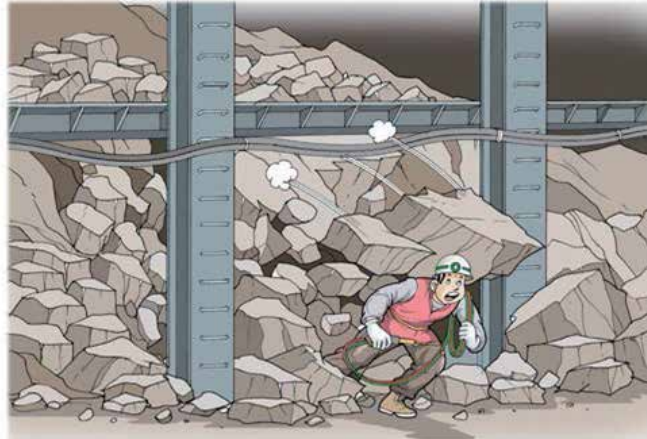
재해  
상황도

| 재해개요 | 2017년 2월 대구시 수성구 소재 ○○건설(주) ○○○○지구 단지조성 ○공구 현장에서 재해자가 프런트잭킹 통로박스 합체 건인작업 중에 간섭되는 도갱의 일부 해체를 위해 도갱내 강지보재 절단작업을 마치고 도갱 밖으로 나오는 순간 막장면이 일부 붕괴되면서 매몰되어 사망한 재해임 | | |

- 비개착 통로박스 시공시 시방서 준수 철저
  - 비개착 통로박스 구축물을 시공시에는 굴착작업의 진동 및 충격 등에 의한 막장면 붕괴의 위험을 예방하기 위하여 시방서를 준수하여 시공하여야 함
    - ※ 프런트잭킹공 시방서에 의하면 1회 굴착깊이는 일반토사 기준 선단수 전방 20cm이나, 현장 토질조건 (암버력 및 토사)에 따라 감리원에 의해 승인된 1회 굴착깊이 40~45cm를 준수하여 작업하여야 함
- 비개착 통로박스 작업시 낙반등에 의한 위험방지 철저
  - 비개착 통로박스 작업시 낙반등에 의하여 근로자가 위험해질 우려가 있는 경우에는 구획별 굴착 후 토류공을 설치하고 페이스책으로 지지하여 낙반등에 의한 위험을 방지하기 위한 조치를 철저히 하여야 함
- 비개착 통로박스 작업시 사전조사 철저
  - 비개착 통로박스 작업시 막장 붕괴에 의한 근로자의 위험을 방지하기 위하여 사전조사를 하고, 조사결과 지반교란 및 이완 등에 의한 막장면의 붕괴예방을 위한 보강조치를 철저히 하여야 함

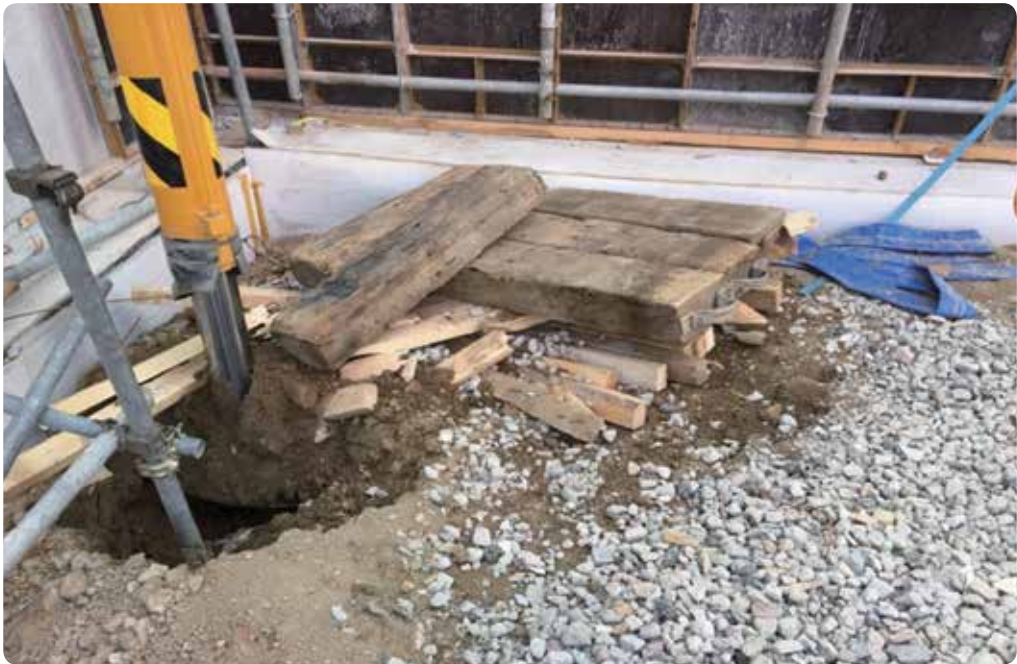
| 재해개요 | 2016년 3월 ○○건설(주)가 시공하는 강릉시소재 아파트 A-2 주차장 Slab 콘크리트 타설 작업 현장에서 ○○종건(주) 소속인 재해자가(비계공, 46세)가 펌프카 붐 끝단부에 붙어 있는 End Hose를 잡고 Con'c 타설 중 펌프카의 왼쪽 아웃트리거 고임목이 침하되며 아웃트리거가 이탈하고 펌프카 붐대가 아래로 쳐지면서 재해자를 덮쳐 사망 | | |

[사진 1] 재해 직후 아우트리거 상태

- 차량계 건설기계의 전도 등의 방지조치 철저
  - 차량계 건설기계인 펌프카를 사용하는 작업할 때에는 그 기계가 넘어져 근로자가 위험해질 우려가 있는 경우에는 유도하는 사람을 배치하고 지반의 부동침하 방지조치(치환 등의 지반 보강조치 후 평판재해시험 등을 통해 지반 소요지지력 확인 등)를 하여 재해를 예방 함
- 사전조사 및 적절한 작업계획 수립·이행 철저
  - 펌프카 등의 차량계 건설기계를 사용하여 콘크리트 타설 작업 시 차량계 건설기계의 전도 등에 의한 근로자의 위험을 방지하기 위하여 작업장의 지형·지반과 지층 상태 등에 대한 사전 조사를 하여 지반 침하 등에 대한 보강계획 및 안전한 작업방법을 수립·이행하여야 함

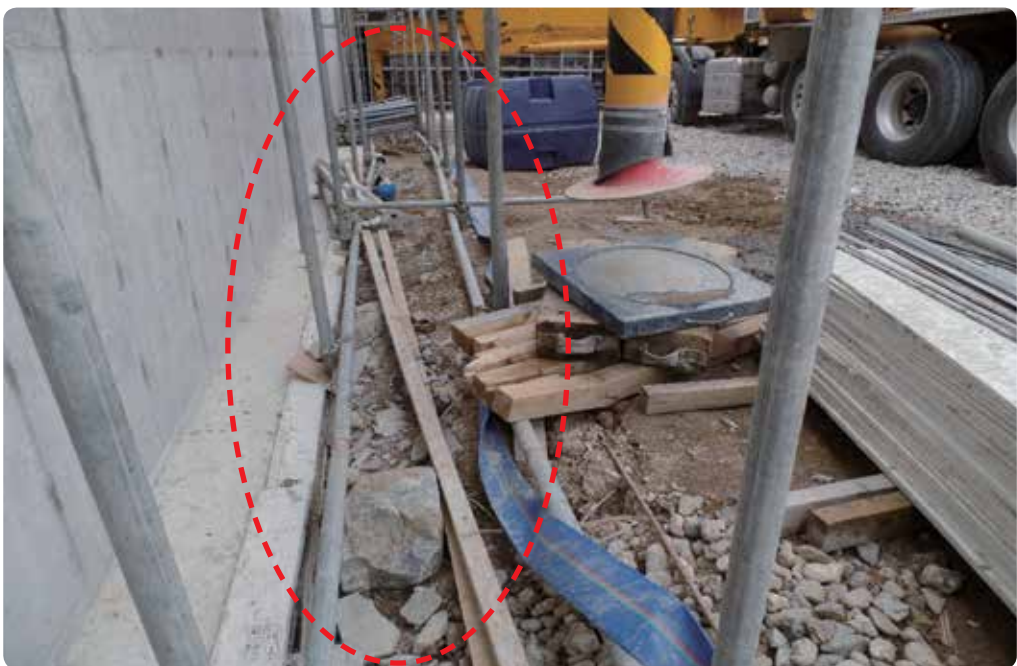
[사진 2] 펌프카 아우트리거가 설치된 되메움 지반

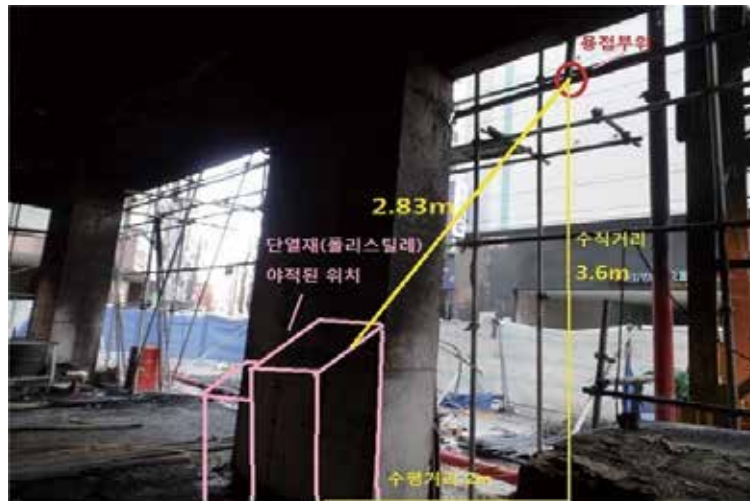
#### 재해 상황도

| 재해개요 | ○○○ 주상복합 신축공사 현장에서 ○○건설 소속 근로자가 지상 1층 외벽 석공사용 하지 철물 설치를 위한 용접작업 중, 용접불티가 작업장 하부 뒤편에 적재되어 있던 단열재에 비산되어 불이 발생하고 그 불이 1층 천장에 기 시공된 단열재에 옮겨 붙어 발생한 화염과 유독성가스에 주차타워 1층, 지상 12층 및 14층에서 작업 중인 근로자 3명이 사망한 재해임 | | |

- 통풍 등 충분하지 않은 장소에서의 용접작업시 안전조치 실시
  - 통풍이나 환기가 충분하지 않고 가연물이 있는 건축물 내부나 설비 내부에서 화재위험작업을 하는 경우에는 화재예방에 필요한 조치를 취하여야 함
- 화기사용의 금지조치 준수
  - 화재 또는 폭발의 위험이 있는 장소에 용접·용단 등 화기를 사용하는 작업을 금지해야 함
- 소화설비 설치
  - 건축물에서 가연성 단열재 등 폭발이나 화재의 원인이 될 우려가 있는 물질을 취급하는 장소에는 소화설비를 설치하여야 함
